YES 車輛認證書

認證編號 CPF56374262097

廠牌 Make	HONDA
車型 Model	CR-V
年份 Year	2015/07
排氣量 Displacement	2,354
車身號碼 VIN	RKTRM3850GF10****
引擎號碼 Engine Number	***Z992837**
現況實車里程 Mileage (僅揭露, 不具保證效力)	173,007

車輛認證總結報告 Vehicle Inspection Findings

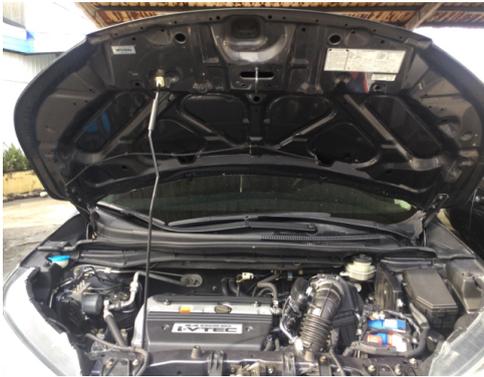
引擎室

1. 運轉時有無冒藍白煙、黑煙	正常	2. 水溫錶(燈)有無異常顯示	正常
3. 警告指示燈有無異常作動	正常	4. 機油油量、油質有無異常	正常
5. 外觀有無漏油/水跡象	正常	6. 運轉時有無抖動或異常聲響	正常
7. 外觀有無修補或龜裂跡象	正常	8. 冷卻風扇作動有無異常	正常
9. 加速有無不順暢或無法加速	正常	10. 高速運轉有無異常聲響	正常
11. 冷卻水有無添加防鏽劑	正常

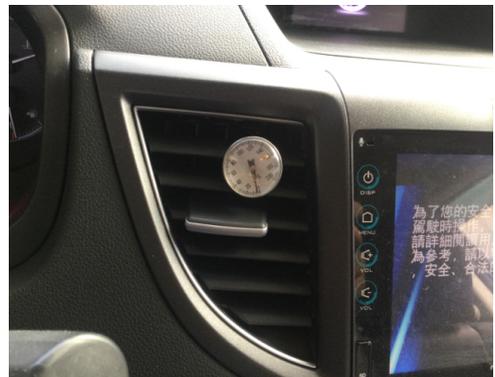
空調溫度

1. 檢查室外氣溫	27°C	2. 後空調冷氣作動中央出風口溫度	無此項目
3. 冷凝器散熱風扇有無運轉異常	正常	4. 前空調冷氣A/C開關燈號	正常
5. 前空調風速開關各段風速	正常	6. 前空調冷氣作動中央出風口溫度	5°C
7. 後空調冷氣A/C開關燈號	無此項目	8. 後空調風速開關各段風速	無此項目
