**查定編號** CPF56374262102

## 車輛資料 Vehicle Information

廠牌 Make	MITSUBISHI
車型 Model	DELICA
年份 Year	2018/07
排氣量 Displacement	2,351
車身號碼 VIN	200F****
引擎號碼 Engine Number	***4V0760**
現況實車里程 Mileage (僅揭露, 不具保證效力)	184,507

## 車輛認證總結報告 Vehicle Inspection Findings

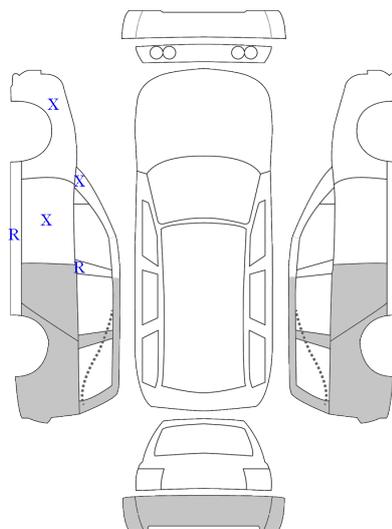
車體外觀圖

左側有鈹修痕。  
左前方有鈹修痕。

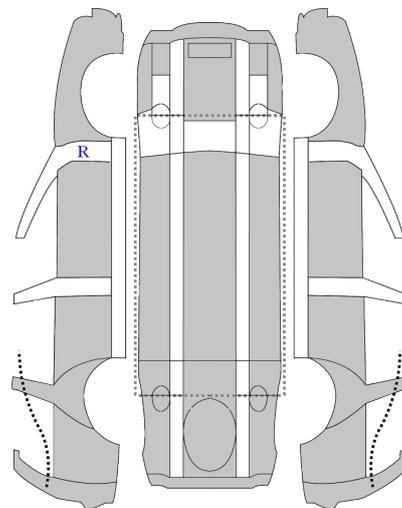
車骨結構圖

無任何異常之痕跡。  
無任何異常之痕跡。  
無任何泡水之痕跡。  
異常
