認證編號 CPF56374262103

## 車輛資料 Vehicle Information

## 車輛認證總結報告 Vehicle Inspection Findings

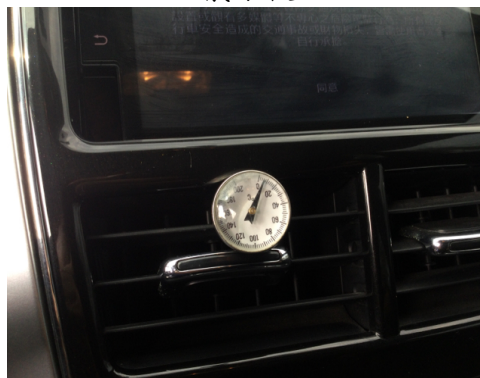
空調溫度

| 5. 前空調風速開關各段風速 | 正常 | 6. 前空調冷氣作動中央出風口溫度 | 5°C |
