認證編號 CPF56374262111

## 車輛資料 Vehicle Information

## 車輛認證總結報告 Vehicle Inspection Findings

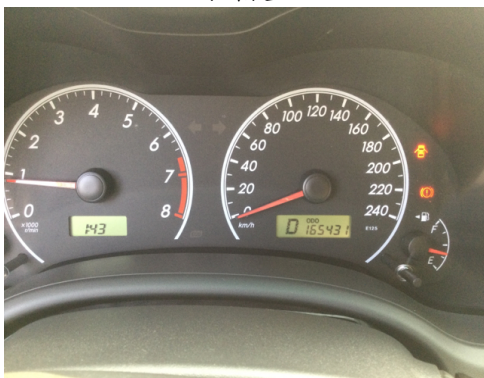
| 現況實車里程 Mileage<br>(僅揭露，不具保證效力) | 165,431 |

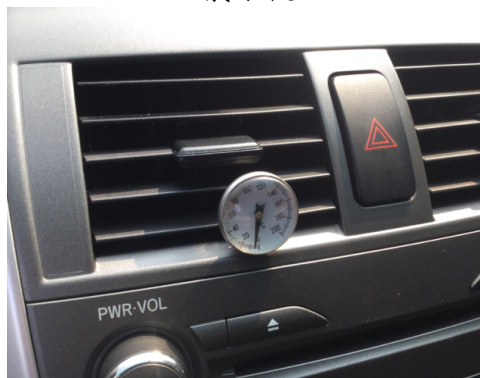
空調溫度

| 5. 前空調風速開關各段風速 | 正常 | 6. 前空調冷氣作動中央出風口溫度 | 5°C |
