YES 車輛認證書

受檢測車輛通過YES認證鑑定標準
This vehicle has passed the YES Evaluation Standard

認證編號 CPF56374262112

廠牌 Make	TOYOTA
車型 Model	ALTIS
年份 Year	2016/10
排氣量 Displacement	1,798
車身號碼 VIN	ZRE172-563****
引擎號碼 Engine Number	***Y3434**
現況實車里程 Mileage (僅揭露, 不具保證效力)	85,794

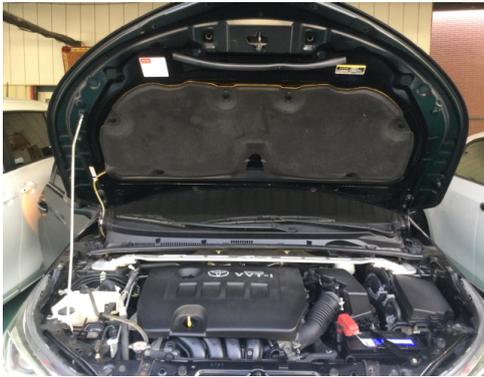
引擎室

1. 運轉時有無冒藍白煙、黑煙	正常	2. 水溫錶(燈)有無異常顯示	正常
3. 警告指示燈有無異常作動	正常	4. 機油油量、油質有無異常	正常
5. 外觀有無漏油/水跡象	正常	6. 運轉時有無抖動或異常聲響	正常
7. 外觀有無修補或龜裂跡象	正常	8. 冷卻風扇作動有無異常	正常
9. 加速有無不順暢或無法加速	正常	10. 高速運轉有無異常聲響	正常
11. 冷卻水有無添加防鏽劑	正常

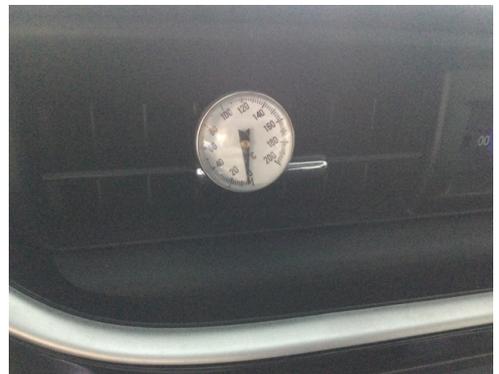
空調溫度

1. 檢查室外氣溫	23°C	2. 後空調冷氣作動中央出風口溫度	無此項目
3. 冷凝器散熱風扇有無運轉異常	正常	4. 前空調冷氣A/C開關燈號	正常
5. 前空調風速開關各段風速	正常	6. 前空調冷氣作動中央出風口溫度	5°C
7. 後空調冷氣A/C開關燈號	無此項目	8. 後空調風速開關各段風速	無此項目
