認證編號 CPF56374262113

## 車輛資料 Vehicle Information

| 廠牌 Make | TOYOTA |
| 車型 Model | ALTIS |

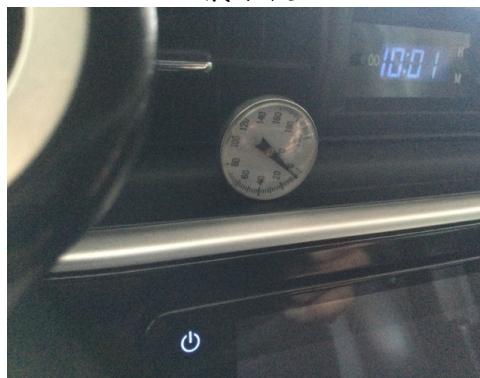
空調溫度

| 5. 前空調風速開關各段風速 | 正常 | 6. 前空調冷氣作動中央出風口溫度 | 5°C |
