# YES 車輛認證書

認證編號 CPF56374262114

廠牌 Make	TOYOTA
車型 Model	YARIS
年份 Year	2013/07
排氣量 Displacement	1,497
車身號碼 VIN	NCP91-910****
引擎號碼 Engine Number	***30**
現況實車里程 Mileage (僅揭露, 不具保證效力)	76,274

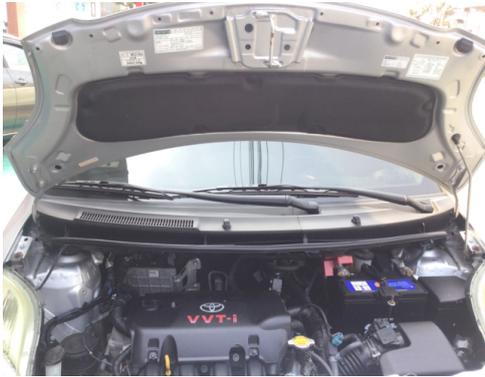
引擎室

1. 運轉時有無冒藍白煙、黑煙	正常	2. 水溫錶(燈)有無異常顯示	正常
3. 警告指示燈有無異常作動	正常	4. 機油油量、油質有無異常	正常
5. 外觀有無漏油/水跡象	正常	6. 運轉時有無抖動或異常聲響	正常
7. 外觀有無修補或龜裂跡象	正常	8. 冷卻風扇作動有無異常	正常
9. 加速有無不順暢或無法加速	正常	10. 高速運轉有無異常聲響	正常
11. 冷卻水有無添加防鏽劑	正常

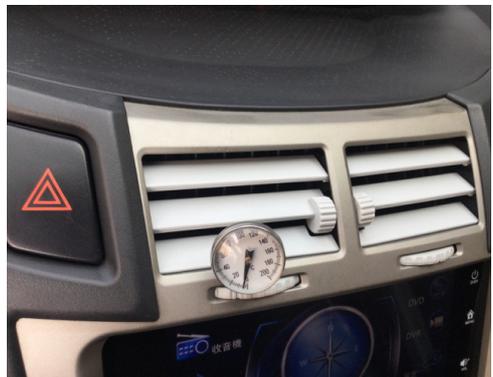
空調溫度

1. 檢查室外氣溫	25°C	2. 後空調冷氣作動中央出風口溫度	無此項目
3. 冷凝器散熱風扇有無運轉異常	正常	4. 前空調冷氣A/C開關燈號	正常
5. 前空調風速開關各段風速	正常	6. 前空調冷氣作動中央出風口溫度	5°C
7. 後空調冷氣A/C開關燈號	無此項目	8. 後空調風速開關各段風速	無此項目
