YES 車輛認證書

認證編號 CPF56374262115

廠牌 Make	MITSUBISHI
車型 Model	DELICA
年份 Year	2014/02
排氣量 Displacement	2,351
車身號碼 VIN	200B****
引擎號碼 Engine Number	***4C0316**
現況實車里程 Mileage (僅揭露, 不具保證效力)	172,051

車輛認證總結報告 Vehicle Inspection Findings

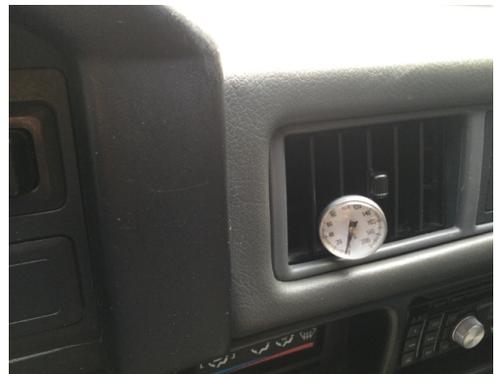
空調溫度

1. 檢查室外氣溫	25°C	2. 後空調冷氣作動中央出風口溫度	8°C
3. 冷凝器散熱風扇有無運轉異常	正常	4. 前空調冷氣A/C開關燈號	正常
5. 前空調風速開關各段風速	正常	6. 前空調冷氣作動中央出風口溫度	5°C
7. 後空調冷氣A/C開關燈號	無此項目	8. 後空調風速開關各段風速	正常
