認證編號 CPF56374262116

## 車輛資料 Vehicle Information

## 車輛認證總結報告 Vehicle Inspection Findings

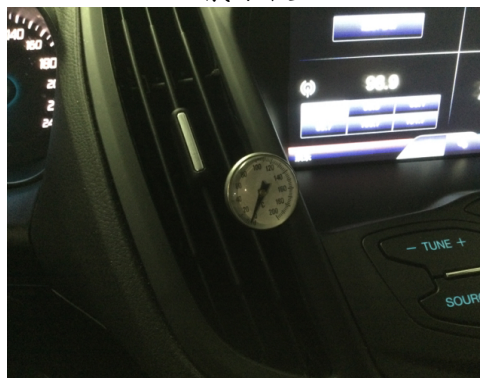
空調溫度

| 5. 前空調風速開關各段風速 | 正常 | 6. 前空調冷氣作動中央出風口溫度 | 5°C |
