# YES 車輛認證書

受檢測車輛通過YES認證鑑定標準  
This vehicle has passed the YES Evaluation Standard

認證編號 CPF56374262118

## 車輛認證總結報告 Vehicle Inspection Findings

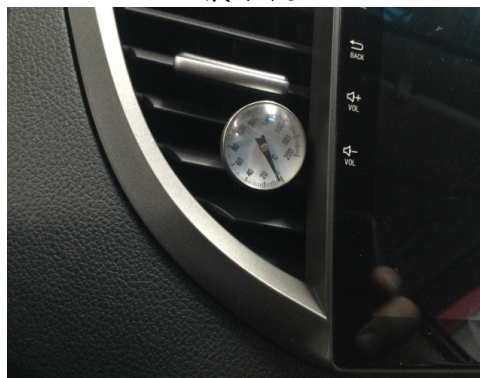
空調溫度

| 5. 前空調風速開關各段風速 | 正常 | 6. 前空調冷氣作動中央出風口溫度 | 5°C |
