# YES 車輛認證書

認證編號 CPF56374262119

| 廠牌 Make | TOYOTA |
| 車型 Model | ALTIS |

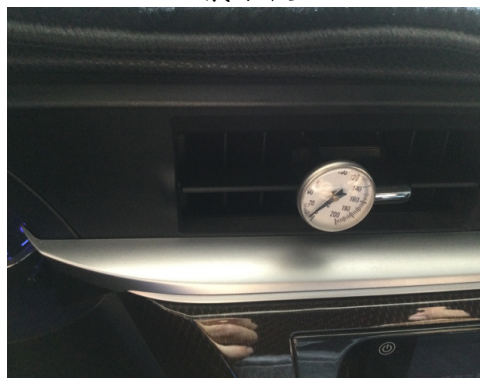
空調溫度

| 5. 前空調風速開關各段風速 | 正常 | 6. 前空調冷氣作動中央出風口溫度 | 5°C |
