認證編號 CPF56374262120

## 車輛資料 Vehicle Information

## 車輛認證總結報告 Vehicle Inspection Findings

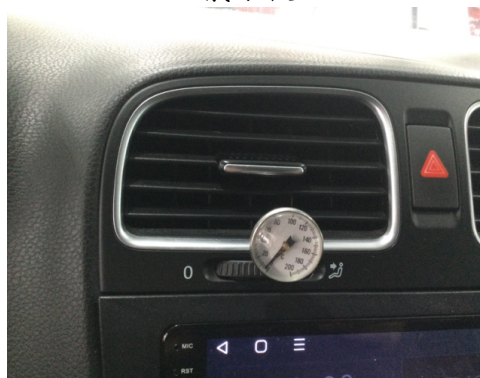
空調溫度

| 5. 前空調風速開關各段風速 | 正常 | 6. 前空調冷氣作動中央出風口溫度 | 5°C |
