認證編號 CPF56374262122

## 車輛資料 Vehicle Information

## 車輛認證總結報告 Vehicle Inspection Findings

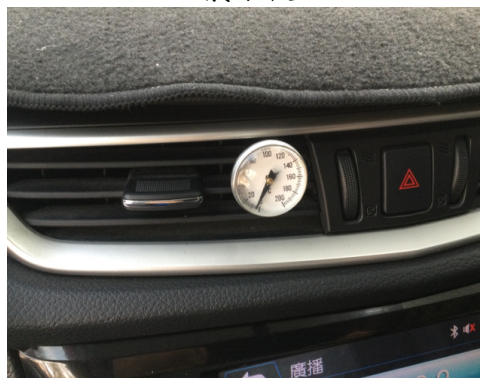
空調溫度

| 5. 前空調風速開關各段風速 | 正常 | 6. 前空調冷氣作動中央出風口溫度 | 5°C |
