# YES 車輛認證書

認證編號 CPF56374262125

| 廠牌 Make | HONDA |
| 車型 Model | CR-V |

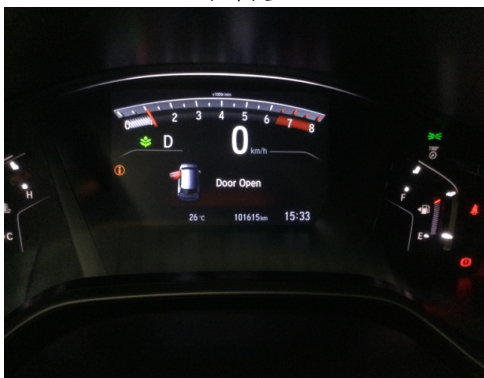
| 現況實車里程 Mileage<br>(僅揭露，不具保證效力) | 101,615 |

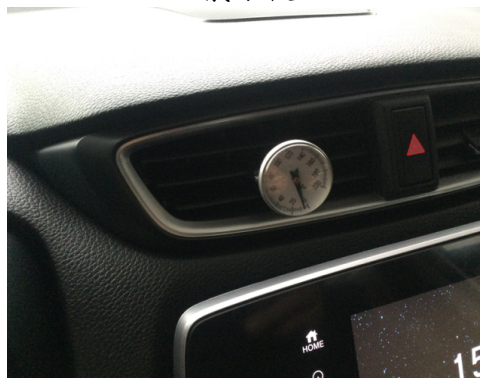
空調溫度

| 5. 前空調風速開關各段風速 | 正常 | 6. 前空調冷氣作動中央出風口溫度 | 5°C |
