YES 車輛認證書

認證編號 CPF56374263002

廠牌 Make	SKODA
車型 Model	FABIA
年份 Year	2015/04
排氣量 Displacement	1,197
車身號碼 VIN	TMBEN6NJ1FZ05****
引擎號碼 Engine Number	無引擎號碼
現況實車里程 Mileage (僅揭露, 不具保證效力)	52,222

車輛認證總結報告 Vehicle Inspection Findings

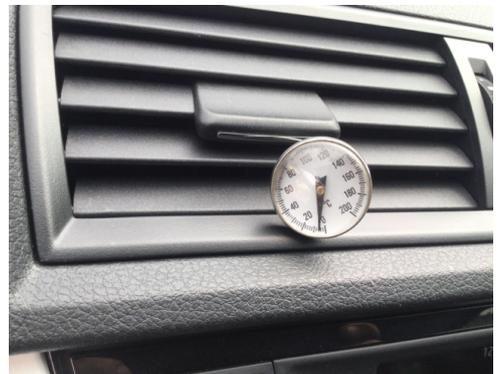
空調溫度

1. 檢查室外氣溫	29°C	2. 後空調冷氣作動中央出風口溫度	無此項目
3. 冷凝器散熱風扇有無運轉異常	正常	4. 前空調冷氣A/C開關燈號	正常
5. 前空調風速開關各段風速	正常	6. 前空調冷氣作動中央出風口溫度	5°C
7. 後空調冷氣A/C開關燈號	無此項目	8. 後空調風速開關各段風速	無此項目
