認證編號 CPF56374263005

## 車輛資料 Vehicle Information

## 車輛認證總結報告 Vehicle Inspection Findings

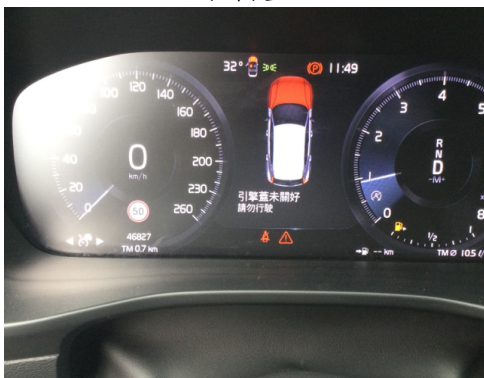
| 現況實車里程 Mileage<br>(僅揭露，不具保證效力) | 46,827 |

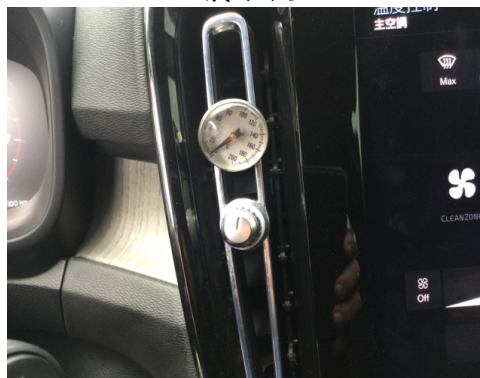
空調溫度

| 5. 前空調風速開關各段風速 | 正常 | 6. 前空調冷氣作動中央出風口溫度 | 5°C |
