# YES 車輛認證書

認證編號 CPF56374263007

| 廠牌 Make | TOYOTA |
| 車型 Model | ALTIS |

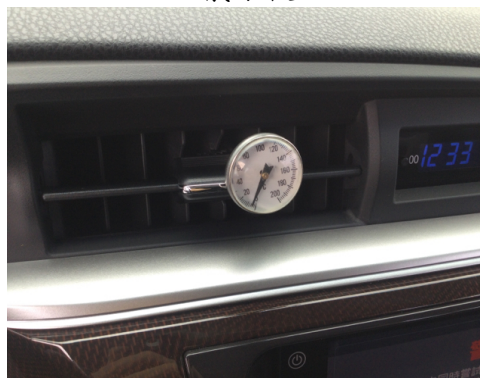
空調溫度

| 5. 前空調風速開關各段風速 | 正常 | 6. 前空調冷氣作動中央出風口溫度 | 5°C |
