YES 車輛認證書

認證編號 CPF56374263012

廠牌 Make	HYUNDAI
車型 Model	PORTER
年份 Year	2023/11
排氣量 Displacement	2,497
車身號碼 VIN	RFHRCG2KBRS00****
引擎號碼 Engine Number	***BP6060**
現況實車里程 Mileage (僅揭露, 不具保證效力)	64,193

車輛認證總結報告 Vehicle Inspection Findings

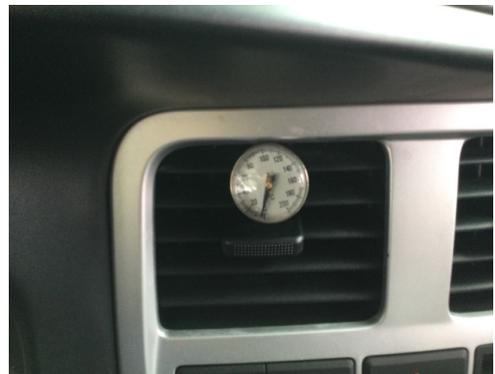
空調溫度

1. 檢查室外氣溫	20°C	2. 後空調冷氣作動中央出風口溫度	無此項目
3. 冷凝器散熱風扇有無運轉異常	正常	4. 前空調冷氣A/C開關燈號	正常
5. 前空調風速開關各段風速	正常	6. 前空調冷氣作動中央出風口溫度	5°C
7. 後空調冷氣A/C開關燈號	無此項目	8. 後空調風速開關各段風速	無此項目
