# YES 車輛認證書

認證編號 CPF56374263013

| 廠牌 Make | HONDA |
| 車型 Model | CR-V |

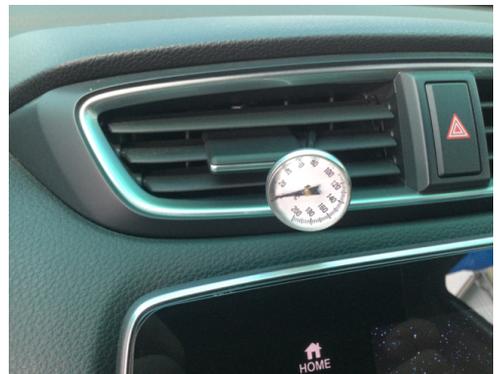
空調溫度

| 5. 前空調風速開關各段風速 | 正常 | 6. 前空調冷氣作動中央出風口溫度 | 5°C |
