**認證編號** CPF56374263018

### 車輛資料 Vehicle Information

廠牌 Make	HYUNDAI
車型 Model	IX35
年份 Year	2012/03
排氣量 Displacement	2,359
車身號碼 VIN	RFHJV81CBCS00****
引擎號碼 Engine Number	***EBU5340**
現況實車里程 Mileage (僅揭露, 不具保證效力)	181,085

### 車輛認證總結報告 Vehicle Inspection Findings

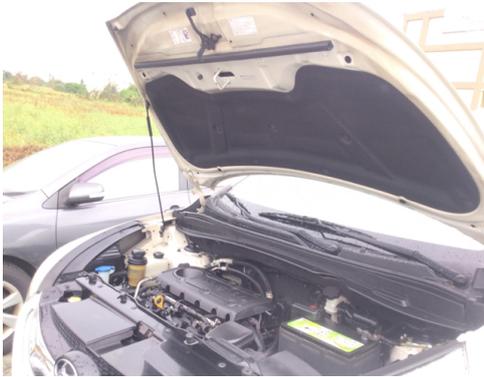
引擎室

1. 運轉時有無冒藍白煙、黑煙	正常	2. 水溫錶(燈)有無異常顯示	正常
3. 警告指示燈有無異常作動	正常	4. 機油油量、油質有無異常	正常
5. 外觀有無漏油/水跡象	正常	6. 運轉時有無抖動或異常聲響	正常
7. 外觀有無修補或龜裂跡象	正常	8. 冷卻風扇作動有無異常	正常
9. 加速有無不順暢或無法加速	正常	10. 高速運轉有無異常聲響	正常
11. 冷卻水有無添加防鏽劑	正常

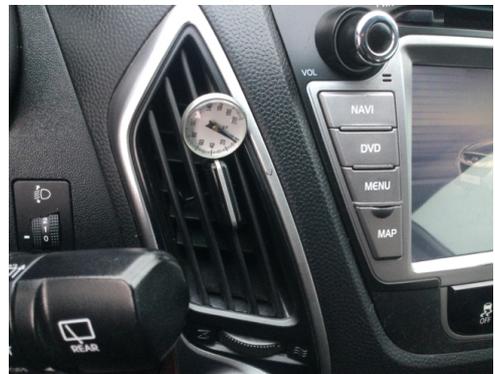
空調溫度

1. 檢查室外氣溫	20°C	2. 後空調冷氣作動中央出風口溫度	無此項目
3. 冷凝器散熱風扇有無運轉異常	正常	4. 前空調冷氣A/C開關燈號	正常
5. 前空調風速開關各段風速	正常	6. 前空調冷氣作動中央出風口溫度	5°C
7. 後空調冷氣A/C開關燈號	無此項目	8. 後空調風速開關各段風速	無此項目
