認證編號 CPF56374263020

## 車輛資料 Vehicle Information

## 車輛認證總結報告 Vehicle Inspection Findings

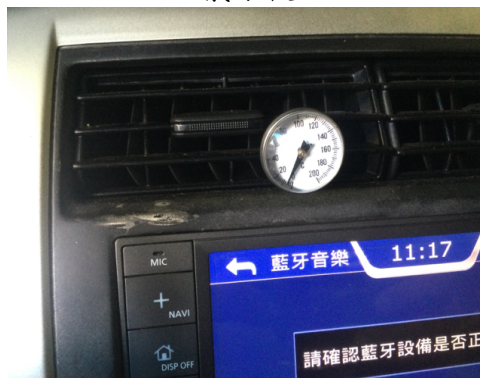
空調溫度

| 5. 前空調風速開關各段風速 | 正常 | 6. 前空調冷氣作動中央出風口溫度 | 5°C |
