YES 車輛認證書

認證編號 CPF56374263027

廠牌 Make	FORD
車型 Model	KUGA
年份 Year	2022/12
排氣量 Displacement	1,999
車身號碼 VIN	RHAETAJLXN200****
引擎號碼 Engine Number	***1436**
現況實車里程 Mileage (僅揭露, 不具保證效力)	118,777

車輛認證總結報告 Vehicle Inspection Findings

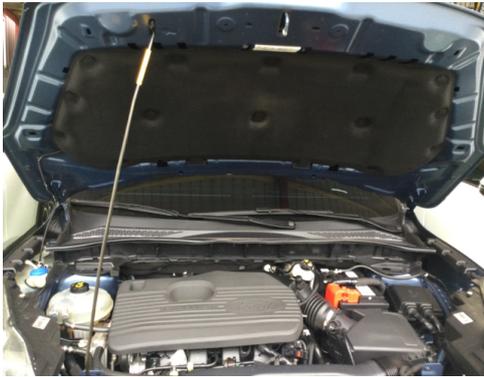
引擎室

1. 運轉時有無冒藍白煙、黑煙	正常	2. 水溫錶(燈)有無異常顯示	正常
3. 警告指示燈有無異常作動	正常	4. 機油油量、油質有無異常	正常
5. 外觀有無漏油/水跡象	正常	6. 運轉時有無抖動或異常聲響	正常
7. 外觀有無修補或龜裂跡象	正常	8. 冷卻風扇作動有無異常	正常
9. 加速有無不順暢或無法加速	正常	10. 高速運轉有無異常聲響	正常
11. 冷卻水有無添加防鏽劑	正常

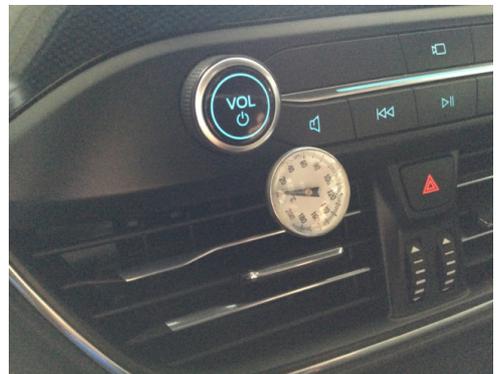
空調溫度

1. 檢查室外氣溫	19°C	2. 後空調冷氣作動中央出風口溫度	無此項目
3. 冷凝器散熱風扇有無運轉異常	正常	4. 前空調冷氣A/C開關燈號	正常
5. 前空調風速開關各段風速	正常	6. 前空調冷氣作動中央出風口溫度	5°C
7. 後空調冷氣A/C開關燈號	無此項目	8. 後空調風速開關各段風速	無此項目
