# YES 車輛認證書

認證編號 CPF56374263028

廠牌 Make	HYUNDAI
車型 Model	ELANTRA
年份 Year	2021/03
排氣量 Displacement	1,591
車身號碼 VIN	RFHDP41CBMS0****
引擎號碼 Engine Number	***GLU2167**
現況實車里程 Mileage (僅揭露, 不具保證效力)	102,969

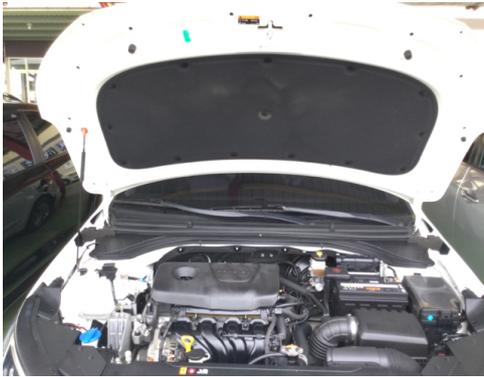
引擎室

1. 運轉時有無冒藍白煙、黑煙	正常	2. 水溫錶(燈)有無異常顯示	正常
3. 警告指示燈有無異常作動	正常	4. 機油油量、油質有無異常	正常
5. 外觀有無漏油/水跡象	正常	6. 運轉時有無抖動或異常聲響	正常
7. 外觀有無修補或龜裂跡象	正常	8. 冷卻風扇作動有無異常	正常
9. 加速有無不順暢或無法加速	正常	10. 高速運轉有無異常聲響	正常
11. 冷卻水有無添加防鏽劑	正常

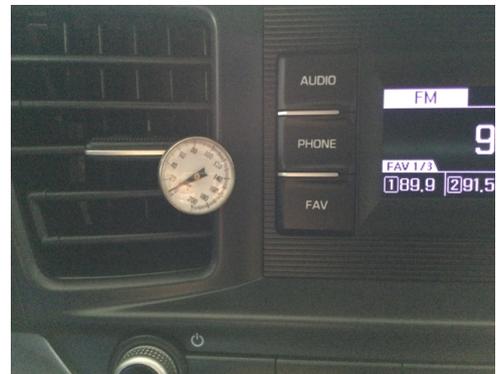
空調溫度

1. 檢查室外氣溫	21°C	2. 後空調冷氣作動中央出風口溫度	無此項目
3. 冷凝器散熱風扇有無運轉異常	正常	4. 前空調冷氣A/C開關燈號	正常
5. 前空調風速開關各段風速	正常	6. 前空調冷氣作動中央出風口溫度	5°C
7. 後空調冷氣A/C開關燈號	無此項目	8. 後空調風速開關各段風速	無此項目
