# YES 車輛認證書

認證編號 CPF56374263034

| 車型 Model | COROLLA CROSS |

## 車輛認證總結報告 Vehicle Inspection Findings

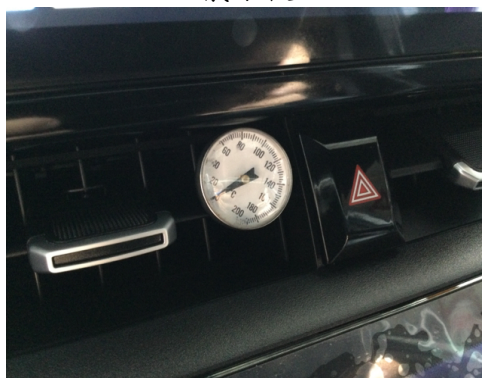
空調溫度

| 5. 前空調風速開關各段風速 | 正常 | 6. 前空調冷氣作動中央出風口溫度 | 5°C |
