認證編號 CPF56374263035

## 車輛資料 Vehicle Information

## 車輛認證總結報告 Vehicle Inspection Findings

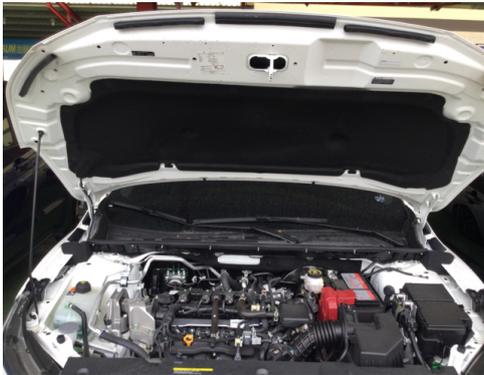
引擎室

1. 運轉時有無冒藍白煙、黑煙	正常	2. 水溫錶(燈)有無異常顯示	正常
3. 警告指示燈有無異常作動	正常	4. 機油油量、油質有無異常	正常
5. 外觀有無漏油/水跡象	正常	6. 運轉時有無抖動或異常聲響	正常
7. 外觀有無修補或龜裂跡象	正常	8. 冷卻風扇作動有無異常	正常
9. 加速有無不順暢或無法加速	正常	10. 高速運轉有無異常聲響	正常
11. 冷卻水有無添加防鏽劑	正常

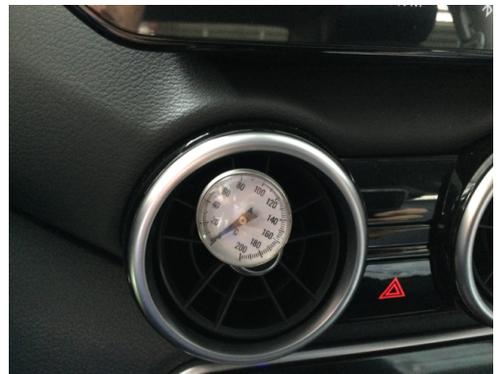
空調溫度

1. 檢查室外氣溫	18°C	2. 後空調冷氣作動中央出風口溫度	無此項目
3. 冷凝器散熱風扇有無運轉異常	正常	4. 前空調冷氣A/C開關燈號	正常
5. 前空調風速開關各段風速	正常	6. 前空調冷氣作動中央出風口溫度	5°C
7. 後空調冷氣A/C開關燈號	無此項目	8. 後空調風速開關各段風速	無此項目
