**認證編號** CPF56374263039

### 車輛資料 Vehicle Information

### 車輛認證總結報告 Vehicle Inspection Findings

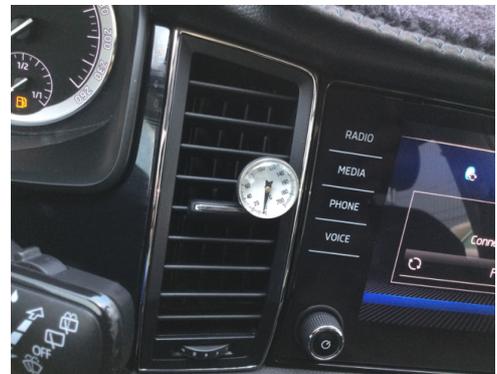
空調溫度

1. 檢查室外氣溫	22°C	2. 後空調冷氣作動中央出風口溫度	無此項目
3. 冷凝器散熱風扇有無運轉異常	正常	4. 前空調冷氣A/C開關燈號	正常
5. 前空調風速開關各段風速	正常	6. 前空調冷氣作動中央出風口溫度	5°C
7. 後空調冷氣A/C開關燈號	無此項目	8. 後空調風速開關各段風速	無此項目
