認證編號 CPF56374263041

## 車輛資料 Vehicle Information

## 車輛認證總結報告 Vehicle Inspection Findings

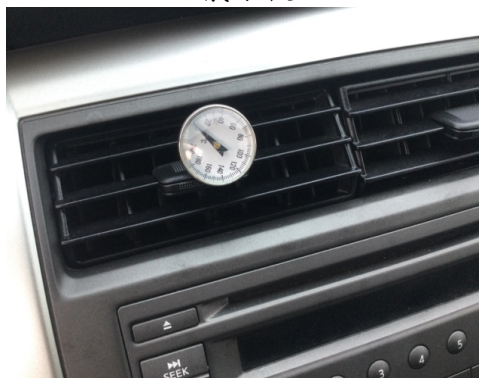
空調溫度

| 5. 前空調風速開關各段風速 | 正常 | 6. 前空調冷氣作動中央出風口溫度 | 5°C |
