認證編號 CPF56374263045

## 車輛資料 Vehicle Information

## 車輛認證總結報告 Vehicle Inspection Findings

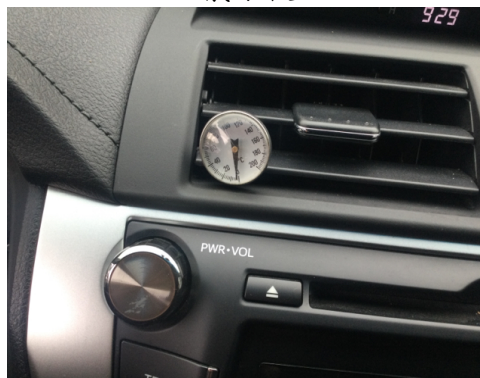
空調溫度

| 5. 前空調風速開關各段風速 | 正常 | 6. 前空調冷氣作動中央出風口溫度 | 5°C |
