# YES 車輛認證書

認證編號 CPF56374263048

| 廠牌 Make | BMW |
| 車型 Model | 7 SERIES |

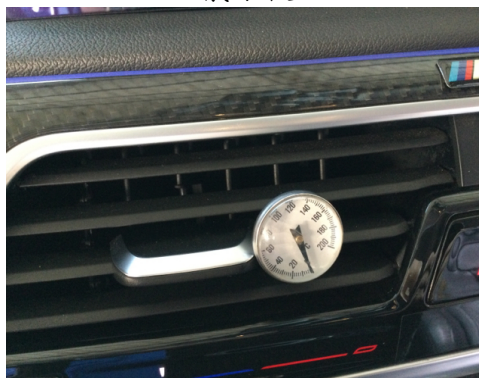
空調溫度

| 5. 前空調風速開關各段風速 | 正常 | 6. 前空調冷氣作動中央出風口溫度 | 5°C |
