# 車輛查定報告

查定編號 CPF56374263052

廠牌 Make	HONDA
車型 Model	CR-V
年份 Year	2020/04
排氣量 Displacement	1,498
車身號碼 VIN	RKTRW1830LF10****
引擎號碼 Engine Number	***BK92774**
現況實車里程 Mileage (僅揭露, 不具保證效力)	117,287

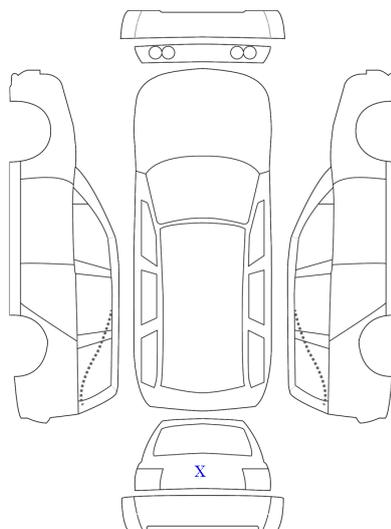
車體外觀圖

正後方有鈹修痕。

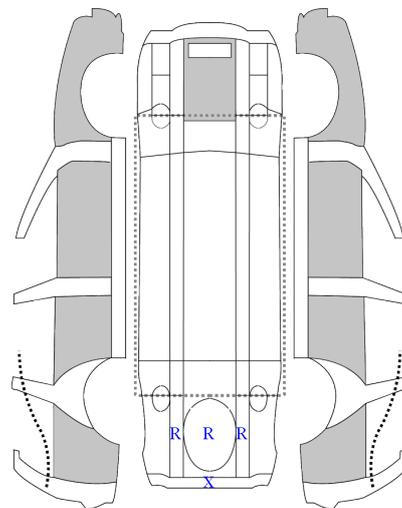
車骨結構圖

無任何異常之痕跡。
