# YES 車輛認證書

認證編號 CPF56374263056

| 廠牌 Make | TOYOTA |
| 車型 Model | ALTIS |

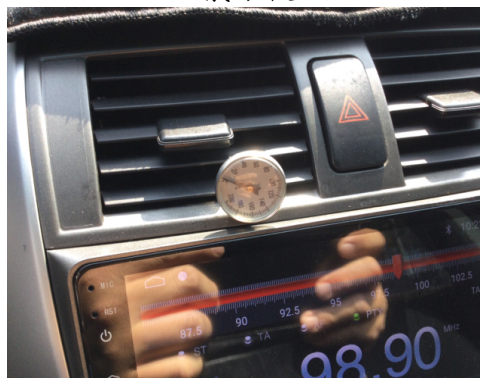
空調溫度

| 5. 前空調風速開關各段風速 | 正常 | 6. 前空調冷氣作動中央出風口溫度 | 5°C |
