YES 車輛認證書

認證編號 CPF56374263059

廠牌 Make	TOYOTA
車型 Model	SIENTA
年份 Year	2017/05
排氣量 Displacement	1,798
車身號碼 VIN	ZSP170-001****
引擎號碼 Engine Number	***19626**
現況實車里程 Mileage (僅揭露, 不具保證效力)	73,860

車輛認證總結報告 Vehicle Inspection Findings

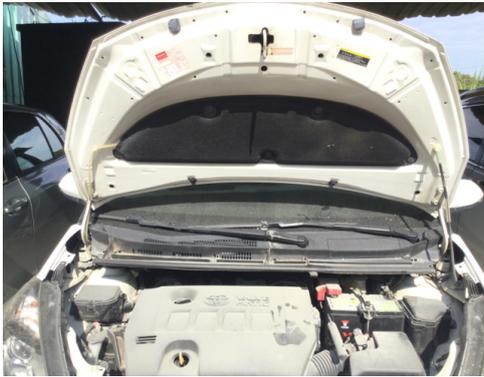
引擎室

1. 運轉時有無冒藍白煙、黑煙	正常	2. 水溫錶(燈)有無異常顯示	正常
3. 警告指示燈有無異常作動	正常	4. 機油油量、油質有無異常	正常
5. 外觀有無漏油/水跡象	正常	6. 運轉時有無抖動或異常聲響	正常
7. 外觀有無修補或龜裂跡象	正常	8. 冷卻風扇作動有無異常	正常
9. 加速有無不順暢或無法加速	正常	10. 高速運轉有無異常聲響	正常
11. 冷卻水有無添加防鏽劑	正常

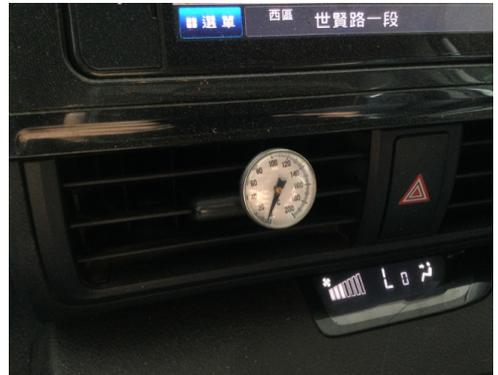
空調溫度

1. 檢查室外氣溫	20°C	2. 後空調冷氣作動中央出風口溫度	無此項目
3. 冷凝器散熱風扇有無運轉異常	正常	4. 前空調冷氣A/C開關燈號	正常
5. 前空調風速開關各段風速	正常	6. 前空調冷氣作動中央出風口溫度	5°C
7. 後空調冷氣A/C開關燈號	無此項目	8. 後空調風速開關各段風速	無此項目
