認證編號 CPF56374263061

## 車輛資料 Vehicle Information

## 車輛認證總結報告 Vehicle Inspection Findings

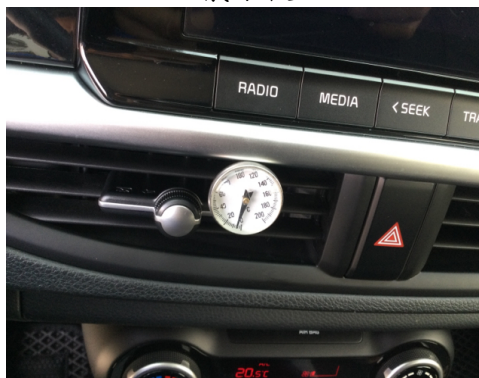
空調溫度

| 5. 前空調風速開關各段風速 | 正常 | 6. 前空調冷氣作動中央出風口溫度 | 5°C |
