認證編號 CPF56374263062

## 車輛資料 Vehicle Information

## 車輛認證總結報告 Vehicle Inspection Findings

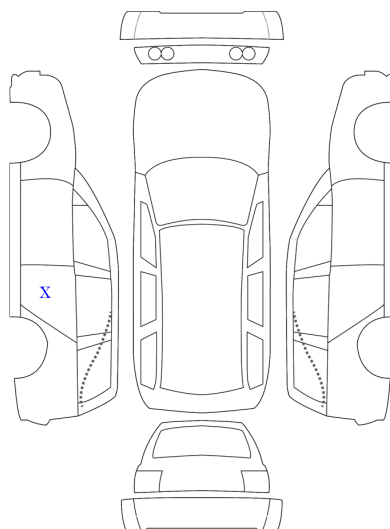
車體外觀圖

本車引擎號碼無異常。

本車車身號碼無異常。

本車輛無泡水跡象。

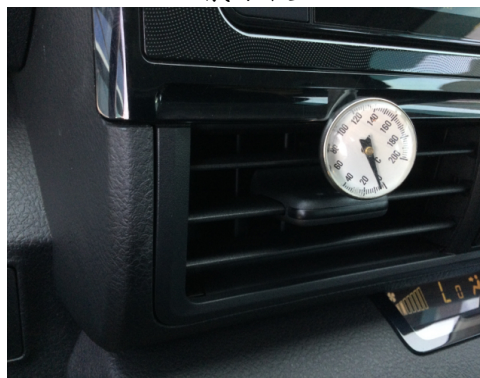
空調溫度

| 5. 前空調風速開關各段風速 | 正常 | 6. 前空調冷氣作動中央出風口溫度 | 5°C |
