YES 車輛認證書

認證編號 CPF56374263072

廠牌 Make	MITSUBISHI
車型 Model	COLT PLUS
年份 Year	2020/03
排氣量 Displacement	1,499
車身號碼 VIN	N508****
引擎號碼 Engine Number	***1S3CN2**
現況實車里程 Mileage (僅揭露, 不具保證效力)	103,041

車輛認證總結報告 Vehicle Inspection Findings

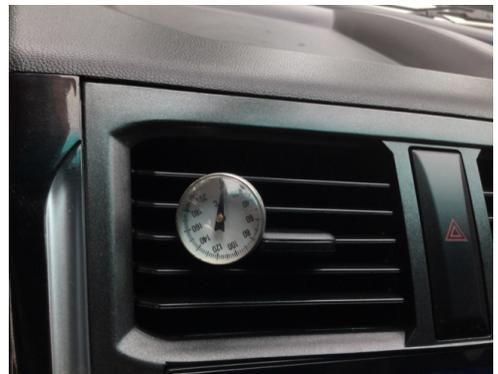
空調溫度

1. 檢查室外氣溫	22°C	2. 後空調冷氣作動中央出風口溫度	無此項目
3. 冷凝器散熱風扇有無運轉異常	正常	4. 前空調冷氣A/C開關燈號	正常
5. 前空調風速開關各段風速	正常	6. 前空調冷氣作動中央出風口溫度	5°C
7. 後空調冷氣A/C開關燈號	無此項目	8. 後空調風速開關各段風速	無此項目
