認證編號 CPF56374263074

## 車輛資料 Vehicle Information

## 車輛認證總結報告 Vehicle Inspection Findings

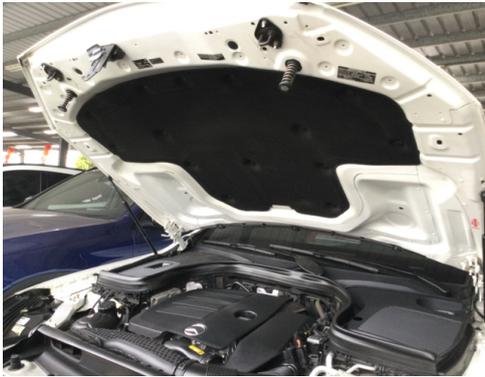
引擎室

1. 運轉時有無冒藍白煙、黑煙	正常	2. 水溫錶(燈)有無異常顯示	正常
3. 警告指示燈有無異常作動	正常	4. 機油油量、油質有無異常	正常
5. 外觀有無漏油/水跡象	正常	6. 運轉時有無抖動或異常聲響	正常
7. 外觀有無修補或龜裂跡象	正常	8. 冷卻風扇作動有無異常	正常
9. 加速有無不順暢或無法加速	正常	10. 高速運轉有無異常聲響	正常
11. 冷卻水有無添加防鏽劑	正常

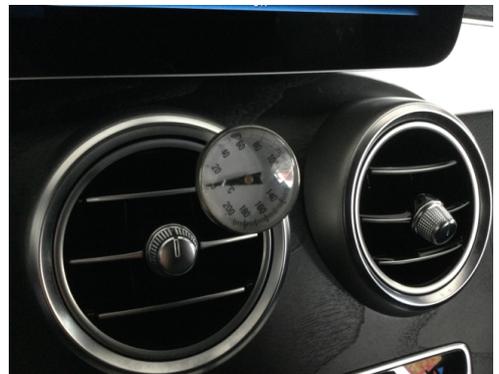
空調溫度

1. 檢查室外氣溫	18°C	2. 後空調冷氣作動中央出風口溫度	無此項目
3. 冷凝器散熱風扇有無運轉異常	正常	4. 前空調冷氣A/C開關燈號	正常
5. 前空調風速開關各段風速	正常	6. 前空調冷氣作動中央出風口溫度	5°C
7. 後空調冷氣A/C開關燈號	無此項目	8. 後空調風速開關各段風速	無此項目
