# YES 車輛認證書

受檢測車輛通過YES認證鑑定標準  
This vehicle has passed the YES Evaluation Standard

認證編號 CPF56374263077

## 車輛資料 Vehicle Information

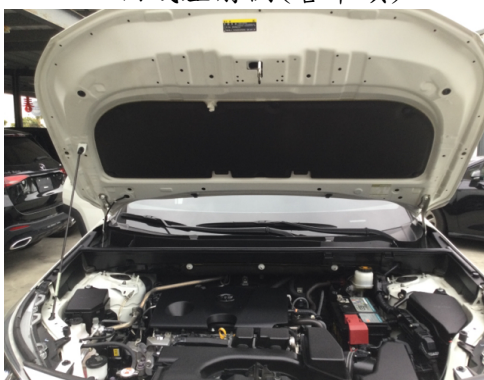
引擎室

本車引擎號碼無異常。

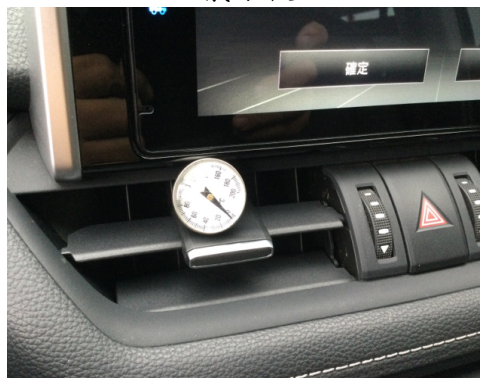
空調溫度

| 5. 前空調風速開關各段風速 | 正常 | 6. 前空調冷氣作動中央出風口溫度 | 5°C |
