車輛查定報告

查定編號 CPF56374263084

廠牌 Make	LEXUS
車型 Model	RX
年份 Year	2023/07
排氣量 Displacement	2,487
車身號碼 VIN	JTJCLCAA60200****
引擎號碼 Engine Number	無引擎號碼
現況實車里程 Mileage (僅揭露, 不具保證效力)	62,722

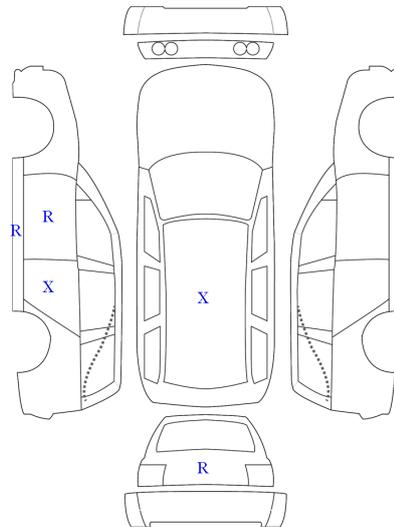
車體外觀圖

左側有鈹修痕。
正後方有鈹修痕。
車體正上方有鈹修痕。

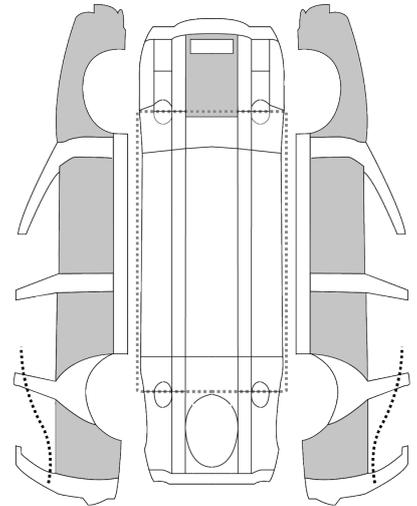
車骨結構圖

無此檢查項目
無任何異常之痕跡。
無任何泡水之痕跡。
異常
