認證編號 CPF56374263086

廠牌 Make	TOYOTA
車型 Model	C-HR
年份 Year	2017/12
排氣量 Displacement	1,197
車身號碼 VIN	NMTKY3BX10R03****
引擎號碼 Engine Number	無引擎號碼
現況實車里程 Mileage (僅揭露, 不具保證效力)	136,010

車輛認證總結報告 Vehicle Inspection Findings

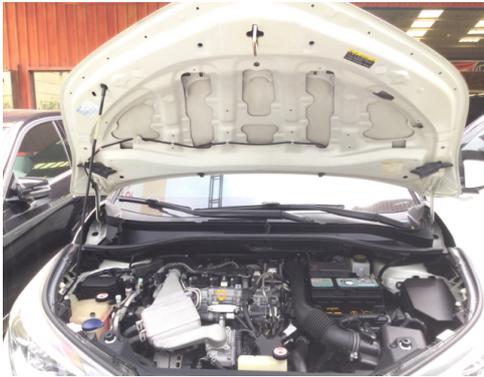
引擎室

1. 運轉時有無冒藍白煙、黑煙	正常	2. 水溫錶(燈)有無異常顯示	正常
3. 警告指示燈有無異常作動	正常	4. 機油油量、油質有無異常	正常
5. 外觀有無漏油/水跡象	正常	6. 運轉時有無抖動或異常聲響	正常
7. 外觀有無修補或龜裂跡象	正常	8. 冷卻風扇作動有無異常	正常
9. 加速有無不順暢或無法加速	正常	10. 高速運轉有無異常聲響	正常
11. 冷卻水有無添加防鏽劑	正常

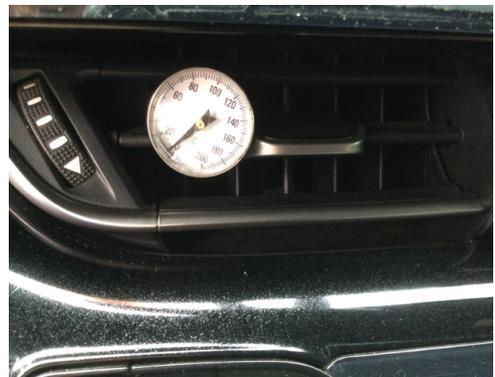
空調溫度

1. 檢查室外氣溫	20°C	2. 後空調冷氣作動中央出風口溫度	無此項目
3. 冷凝器散熱風扇有無運轉異常	正常	4. 前空調冷氣A/C開關燈號	正常
5. 前空調風速開關各段風速	正常	6. 前空調冷氣作動中央出風口溫度	5°C
7. 後空調冷氣A/C開關燈號	無此項目	8. 後空調風速開關各段風速	無此項目
