# YES 車輛認證書

認證編號 CPF56374263089

| 廠牌 Make | TOYOTA |
| 車型 Model | YARIS |

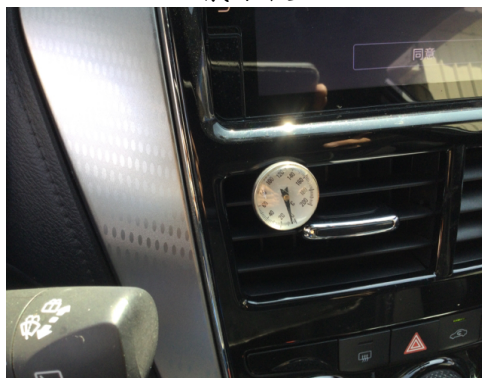
空調溫度

| 5. 前空調風速開關各段風速 | 正常 | 6. 前空調冷氣作動中央出風口溫度 | 5°C |
