YES 車輛認證書

認證編號 CPF56374263091

廠牌 Make	LEXUS
車型 Model	ES
年份 Year	2022/12
排氣量 Displacement	2,487
車身號碼 VIN	JTHB21B180219****
引擎號碼 Engine Number	無引擎號碼
現況實車里程 Mileage (僅揭露, 不具保證效力)	39,091

車輛認證總結報告 Vehicle Inspection Findings

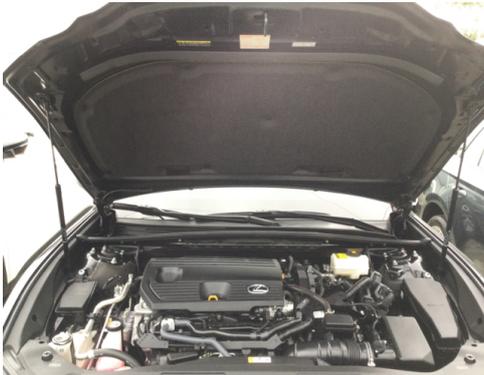
引擎室

1. 運轉時有無冒藍白煙、黑煙	正常	2. 水溫錶(燈)有無異常顯示	正常
3. 警告指示燈有無異常作動	正常	4. 機油油量、油質有無異常	正常
5. 外觀有無漏油/水跡象	正常	6. 運轉時有無抖動或異常聲響	正常
7. 外觀有無修補或龜裂跡象	正常	8. 冷卻風扇作動有無異常	正常
9. 加速有無不順暢或無法加速	正常	10. 高速運轉有無異常聲響	正常
11. 冷卻水有無添加防鏽劑	正常

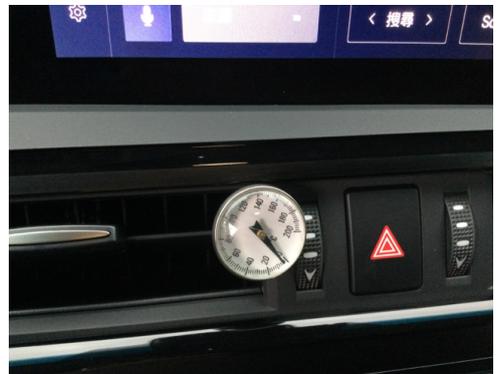
空調溫度

1. 檢查室外氣溫	16°C	2. 後空調冷氣作動中央出風口溫度	無此項目
3. 冷凝器散熱風扇有無運轉異常	正常	4. 前空調冷氣A/C開關燈號	正常
5. 前空調風速開關各段風速	正常	6. 前空調冷氣作動中央出風口溫度	5°C
7. 後空調冷氣A/C開關燈號	無此項目	8. 後空調風速開關各段風速	無此項目
