認證編號 CPF56374263103

## 車輛資料 Vehicle Information

## 車輛認證總結報告 Vehicle Inspection Findings

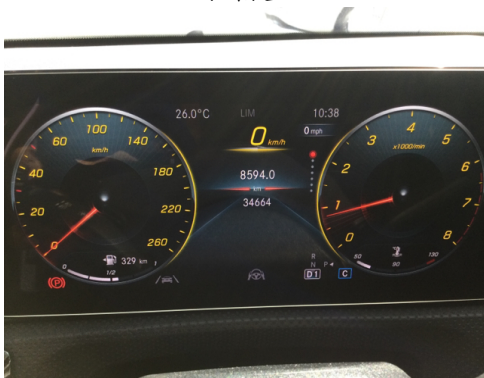
| 現況實車里程 Mileage<br>(僅揭露, 不具保證效力) | 34,664 |

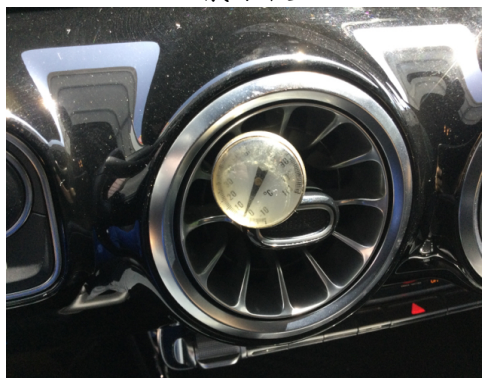
空調溫度

| 5. 前空調風速開關各段風速 | 正常 | 6. 前空調冷氣作動中央出風口溫度 | 5°C |
