# YES 車輛認證書

認證編號 CPF56374263115

| 廠牌 Make | TOYOTA |
| 車型 Model | ALTIS |

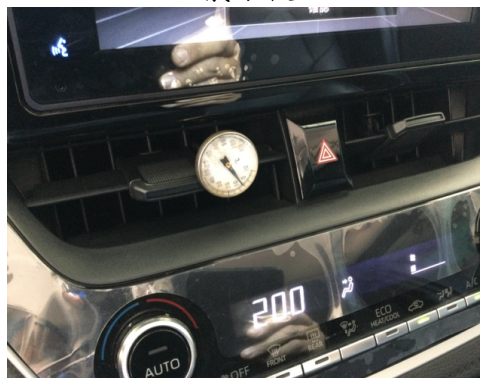
空調溫度

| 5. 前空調風速開關各段風速 | 正常 | 6. 前空調冷氣作動中央出風口溫度 | 5°C |
