認證編號 CPF56374263124

## 車輛資料 Vehicle Information

## 車輛認證總結報告 Vehicle Inspection Findings

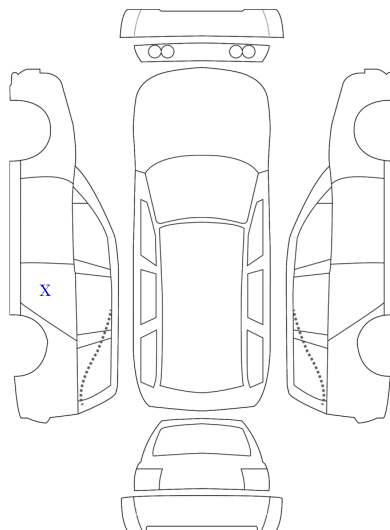
車體外觀圖

④ 鈑件鏽蝕、斑剝或鏽穿

B 受損面積約一個拳頭(含)以上

R 鈑件校正痕跡

X 更換

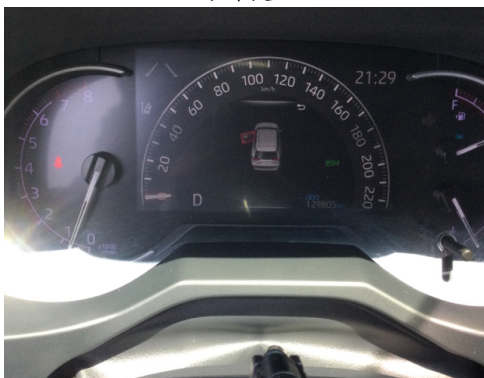
| 現況實車里程 Mileage<br>(僅揭露, 不具保證效力) | 129,805 |

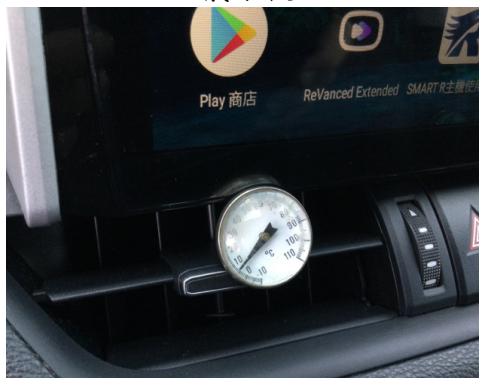
空調溫度

| 1. 檢查室外氣溫 | 26°C | 2. 後空調冷氣作動中央出風口溫度 | 無此項目 |
| 5. 前空調風速開關各段風速 | 正常 | 6. 前空調冷氣作動中央出風口溫度 | 5°C |
