# YES 車輛認證書

認證編號 CPF56450233155

| 廠牌 Make | BENZ |
| 車型 Model | G-CLASS |

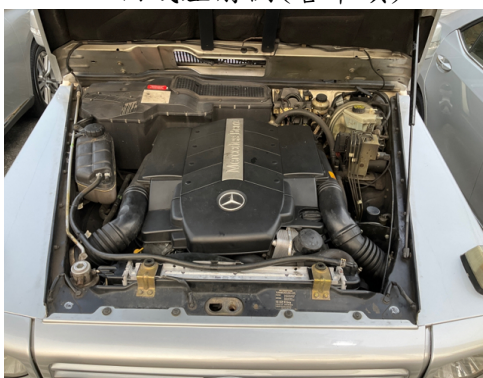
引擎室

| 查定項目 Inspection Item | 有無異常狀況 Findings | | 備註事項 |
|---|---|---|---|
| 外觀有無漏油/水跡象 | <input checked="" type="radio"/> 有 | <input type="radio"/> 無 | |
