# YES 車輛認證書

認證編號 CPF56450234083

| 廠牌 Make | SUBARU |
| 車型 Model | IMPREZA |

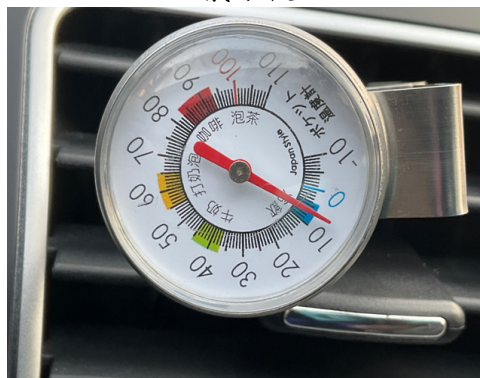
空調溫度

| 查定項目 Inspection Item | 有無異常狀況 Findings | | 備註事項 |
|---|---|---|---|
| 前空調冷氣作動中央出風口溫度 | 7°C | | |
