車輛認證書

車輛認證總結報告 Vehicle Inspection Findings

認證編號 CPF5645023A130

| 車型 Model | HR-V |

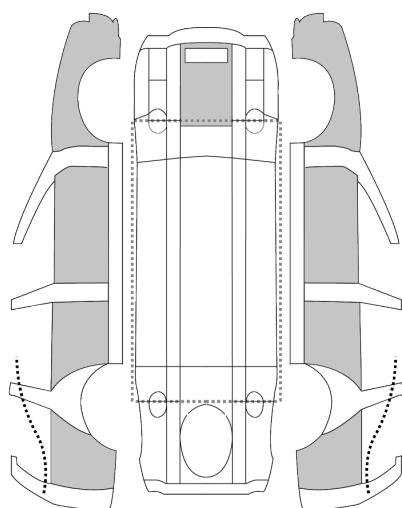
車骨結構圖

本車體骨架結構無修復跡象。 X 換

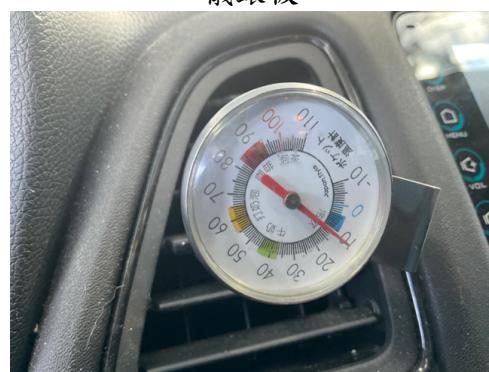
空調溫度

| 查定項目 Inspection Item | 有無異常狀況Findings | | 備註事項 |
|---|---|---|---|
| 前空調冷氣作動中央出風口溫度 | 7°C | | |
