**查定編號** CPF5645023C149

## 車輛資料 Vehicle Information

## 車輛認證總結報告 Vehicle Inspection Findings

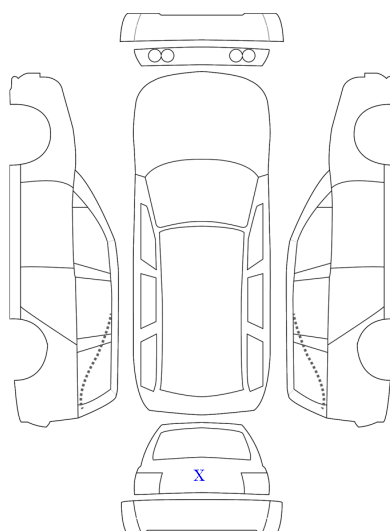
車體外觀圖

右後方有鈑修痕。  
左側有鈑修痕。  
正前方有鈑修痕。  
正後方有鈑修痕。

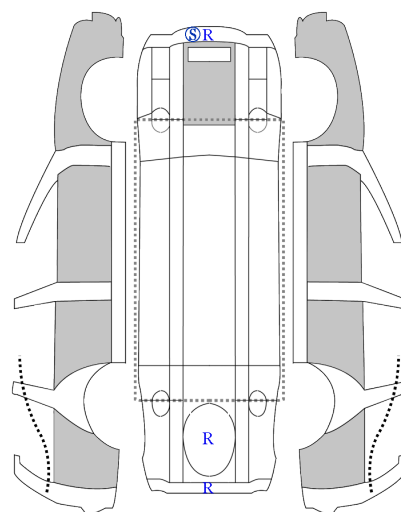
車骨結構圖

無任何異常之痕跡。  
無任何異常之痕跡。  
無任何泡水之痕跡。  
異常

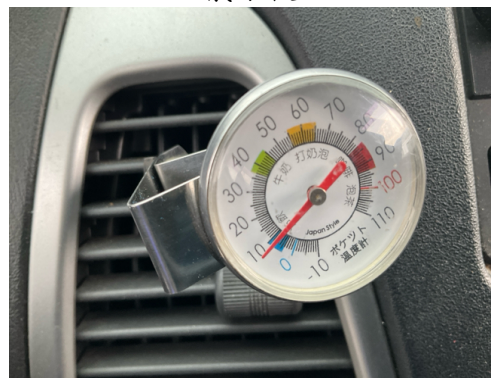
空調溫度

查定項目 Inspection Item	有無異常狀況 Findings		備註事項
檢查室外氣溫		24°C	
後空調冷氣作動中央出風口溫度		15°C	
冷凝器散熱風扇有無運轉異常	<input type="radio"/> 有	<input checked="" type="radio"/> 無	
前空調冷氣A/C開關燈號	<input type="radio"/> 有	<input checked="" type="radio"/> 無	
前空調風速開關各段風速	<input type="radio"/> 有	<input checked="" type="radio"/> 無	
前空調冷氣作動中央出風口溫度		7°C	
後空調冷氣A/C開關燈號			無此項目
後空調風速開關各段風速	<input type="radio"/> 有	<input checked="" type="radio"/> 無
