車輛認證書

車輛認證總結報告 Vehicle Inspection Findings

廠牌：TOYOTA
排檔型式：手自排
車門數：5門
儀表里程數：148,938

車型：WISH
引擎號碼：***X4365**
車身號碼：***21 ~60775**

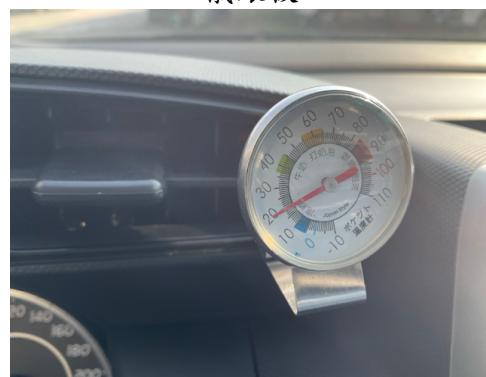
空調溫度

查定項目 Inspection Item	有無異常狀況Findings		備註事項
檢查室外氣溫	32°C		
後空調冷氣作動中央出風口溫度	無此項目		
冷凝器散熱風扇有無運轉異常	<input type="radio"/> 有	<input checked="" type="radio"/> 無	
前空調冷氣A/C開關燈號	<input type="radio"/> 有	<input checked="" type="radio"/> 無	
前空調風速開關各段風速	<input type="radio"/> 有	<input checked="" type="radio"/> 無	
前空調冷氣作動中央出風口溫度	20°C		
後空調冷氣A/C開關燈號	無此項目		
後空調風速開關各段風速	無此項目
