認證編號 CPF56450243077

車輛資料 Vehicle Information

車輛認證總結報告 Vehicle Inspection Findings

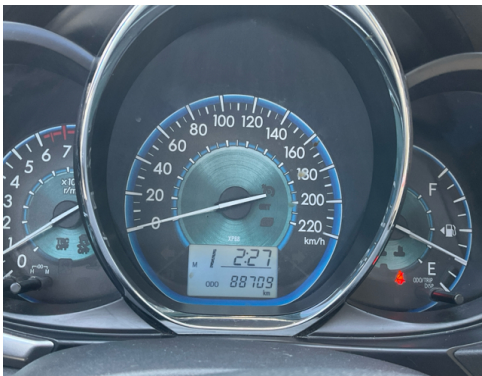
| 現況實車里程 Mileage (僅揭露, 不具保證效力) | 88,709 |

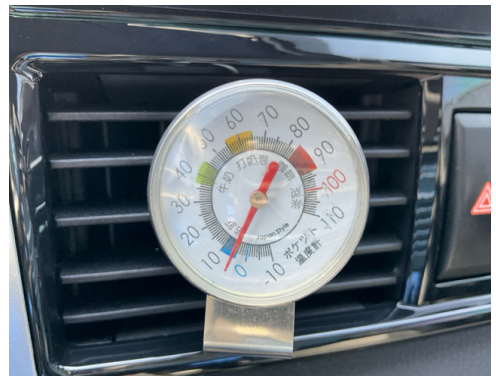
空調溫度

| 查定項目 Inspection Item | 有無異常狀況 Findings | 備註事項 |
|---|---|---|
| 前空調冷氣作動中央出風口溫度 | 7°C | |
